Gestión del riesgo de inundación en zonas urbanas vulnerables: El caso del Barranco de San Antón en Elche

Universidad de Alicante

Máster universitario en Planificación y Gestión de Riesgos Naturales

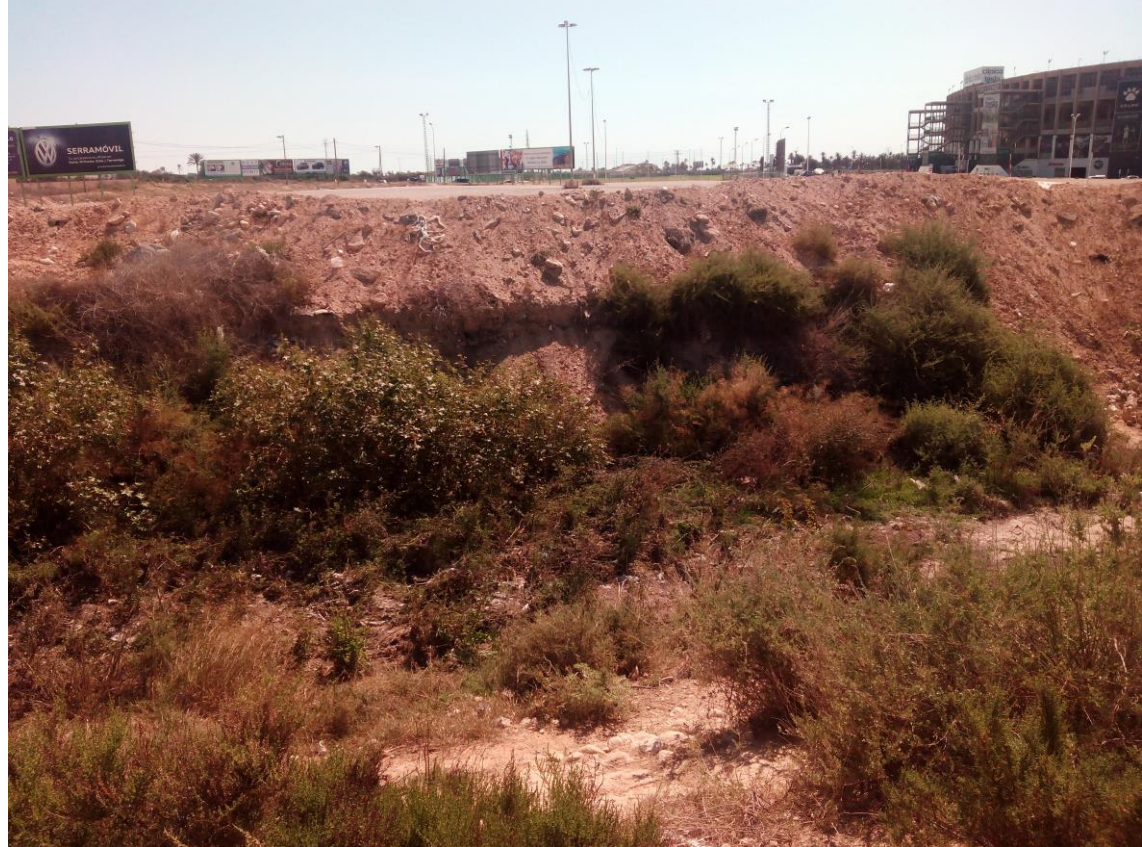
Imagen 25. Zona del parking en el Barranco de San Antón. Elaboración propia.

Punto 20		Parking estadio de fútbol	
Coordenadas (X,Y)	704133.20; 4238208.26	Nivel de Riesgo	Alto
Tipo de riesgo	Zona urbana		
Descripción		Soluciones	
<p>Zona antigua de campos de cultivo que se ha convertido en un parking para los aficionados en los días de partido. Este parking ha producido una invasión del cauce con material de relleno y por tanto muy inestable. El peligro que se encuentra en esta zona es que debido al taponamiento del puente del Camino Viejo de Alicante se produzca un remansamiento del agua y produzca una inundación en el parking o algún desprendimiento o deslizamiento del material de relleno.</p>		<ul style="list-style-type: none">- Desbroce de la vegetación.- Refuerzo de los taluds con escolleras.

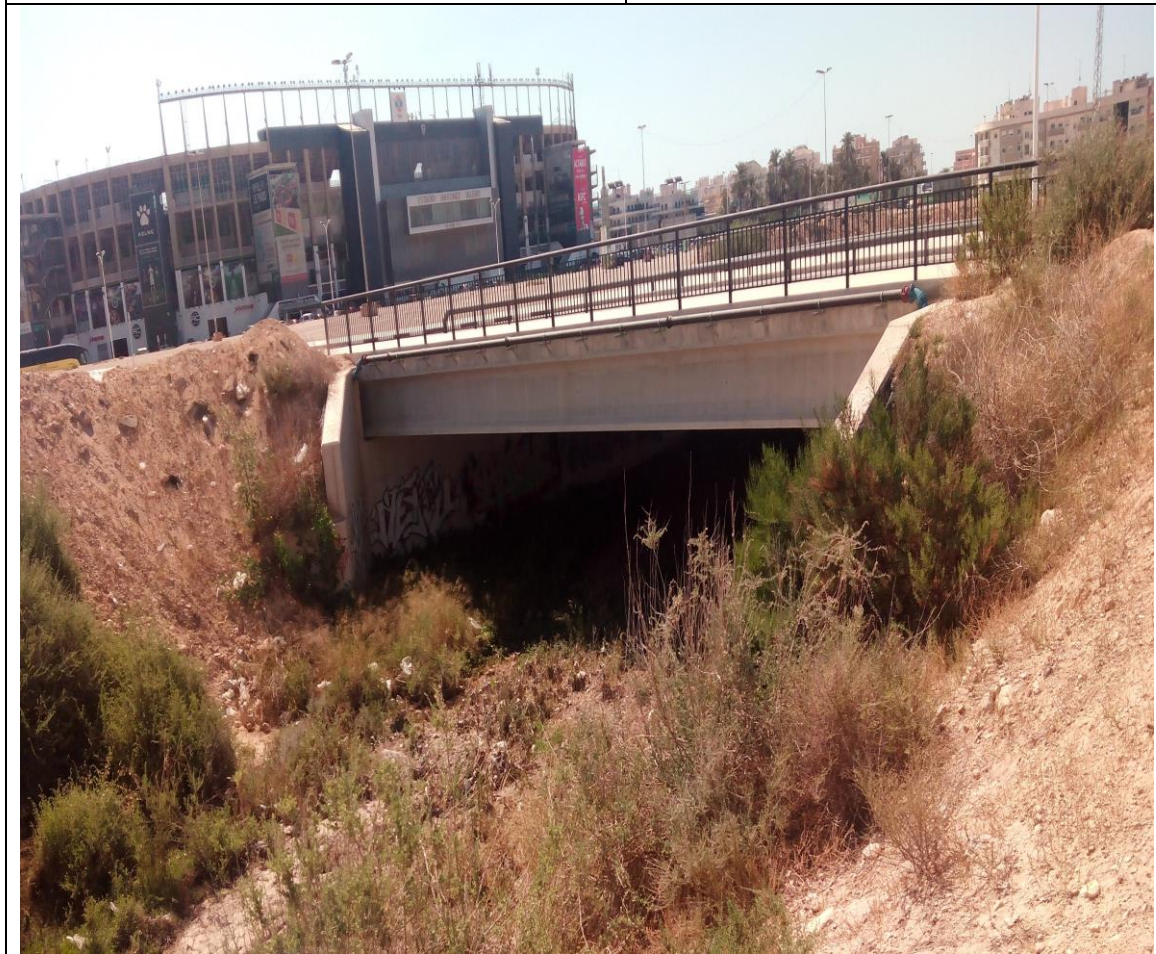
Imagen 26. Puente de la carretera que viene del estadio en el Barranco de San Antón. Elaboración propia.

Punto 21	Puente Calle Alcalde Juan Hernández Rizo		
Coordenadas (X,Y)	704143.96; 4238149.19	Nivel de Riesgo	Alto
Tipo de riesgo	Puente, vegetación y vía de comunicación		
Descripción		Soluciones	
Carretera procedente de la zona de los parkings del estadio que pasa por encima del barranco cuyo puente solo tiene un ojo bastante ancho pero con poca altura con una gran densidad de vegetación. Hay riesgo de desbordamiento de la avenida por encima del cauce.		<ul style="list-style-type: none"> - Desbroce de la vegetación. - Aumentar el calado debajo del puente.

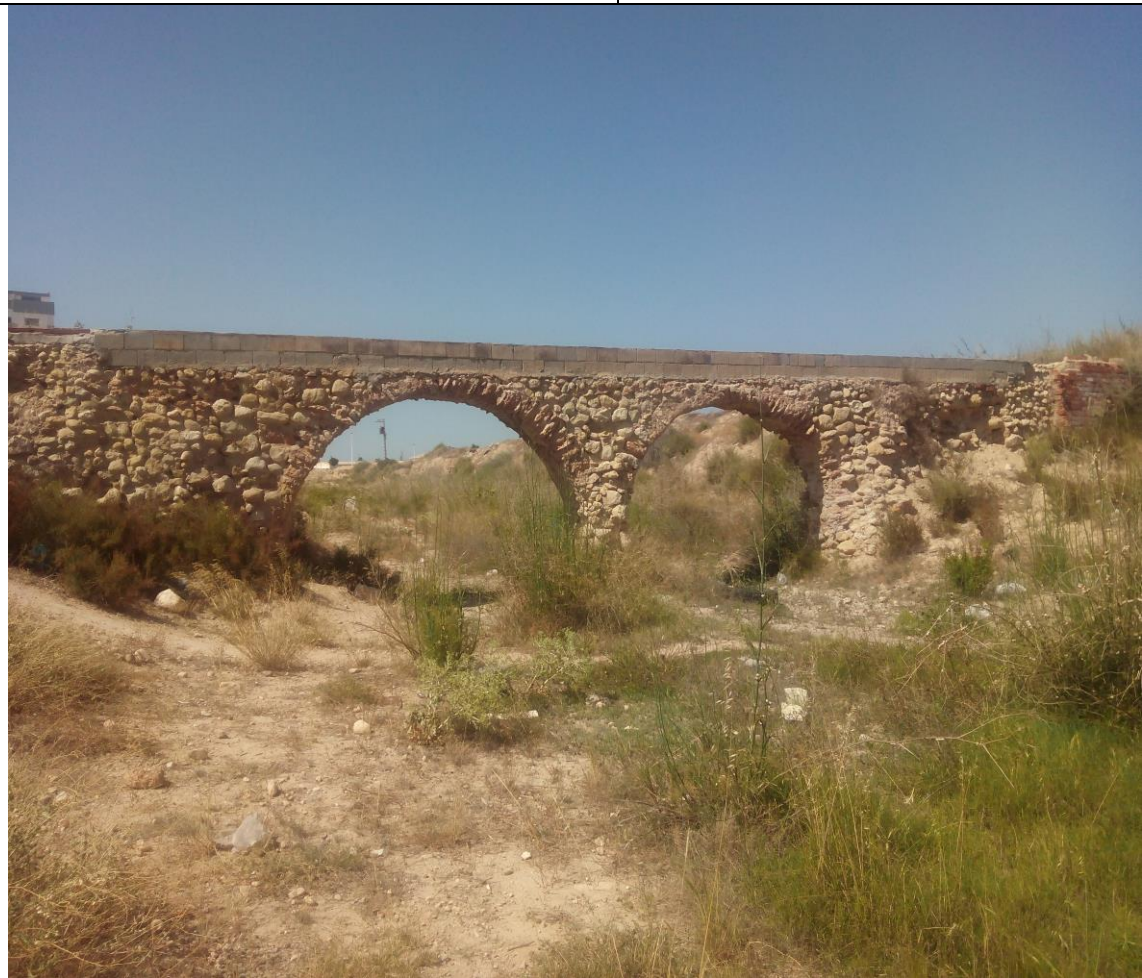
Imagen 27. Acequia sobre el Barranco de San Antón. Elaboración propia.

Punto 22	Acequia (III)		
Coordenadas (X,Y)	704050.86; 4237830.01	Nivel de Riesgo	Bajo
Tipo de riesgo	Patrimonio histórico-cultural, vegetación y puente		
Descripción		Soluciones	
En este punto se encuentra otra antigua acequia donde los dos ojos del puente no es muy alto aunque en un principio no tiene que haber problemas para el desagüe de la avenida. Se hace referencia que puede verse afectada la estructura y con esto también afectar al patrimonio histórico-cultural.		<ul style="list-style-type: none">- Desbroce de la vegetación.- Revisión y refuerzo de la estructura de la acequia.- Aumento del calado bajo de la estructura.

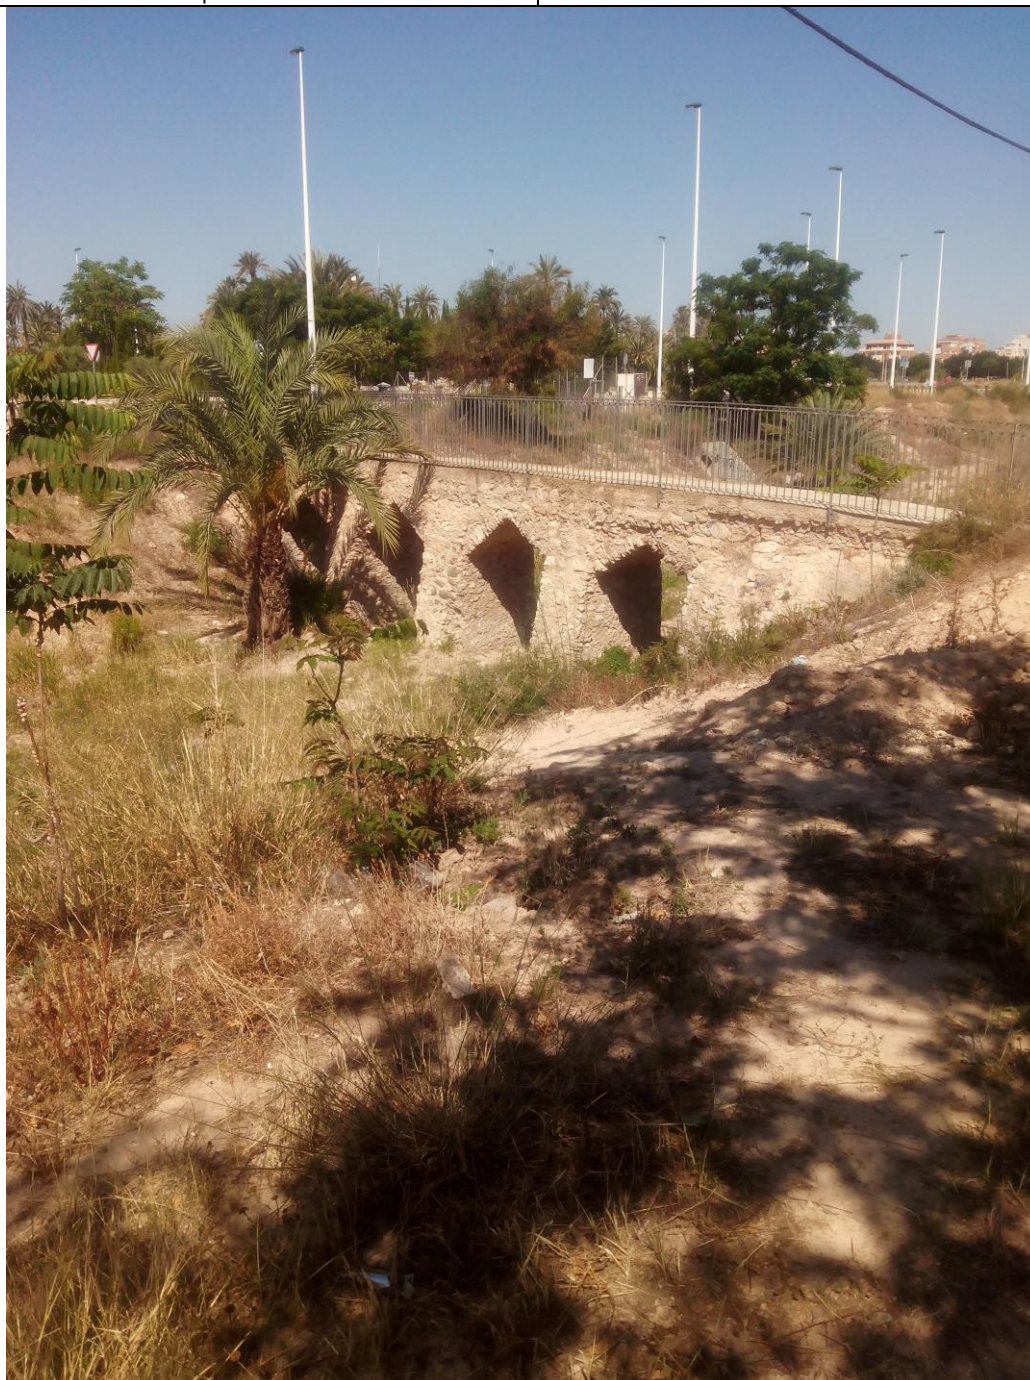
Imagen 28. Acequia reconvertida en carril bici que pasa por el Barranco de San Antón. Elaboración propia.

Punto 23	Acequia (IV)-Carril bici. Zona residencial		
Coordenadas (X,Y)	704108.18; 4237699.21	Nivel de Riesgo	Alto
Tipo de riesgo	Patrimonio histórico-cultural, puente, vía de comunicación, vegetación y zona urbana		
Descripción		Soluciones	
En este punto se encuentra otra antigua acequia que se ha reconvertido en un carril bici y se encuentra cerca de una zona residencial donde el ojo del puente no es muy alto aunque en un principio no tiene que haber problemas para el desagüe de la avenida. Se hace referencia que puede verse afectada la estructura y con esto también afectar al patrimonio histórico-cultural.		<ul style="list-style-type: none"> - Desbroce de la vegetación. - Revisión y refuerzo de la estructura de la acequia. - Aumento del calado bajo de la estructura.

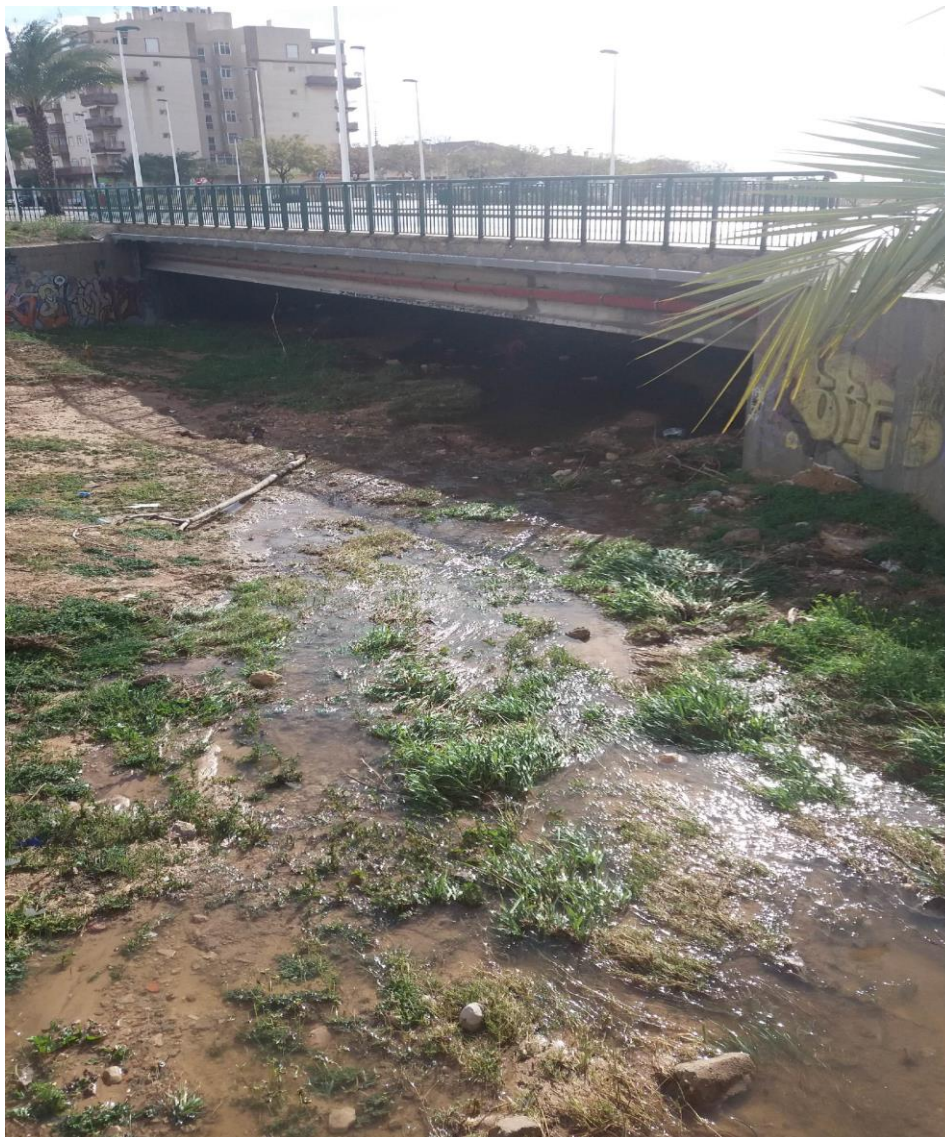
Imagen 29. Puente carretera del Altet sobre Barranco de San Antón. Elaboración propia.

Punto 24	Puente Av. l' Altet		
Coordenadas (X,Y)	704132.70; 4237699.41	Nivel de Riesgo	Alto
Tipo de riesgo	Vía de comunicación, vegetación y puente		
Descripción		Soluciones	
Carretera del Altet que pasa por encima del barranco por un puente que solo tiene un ojo bastante ancho pero con poca altura con una gran densidad de vegetación. Hay que decir que el riesgo en esta zona aumenta debido a que se encuentra cerca de una zona residencial.		<ul style="list-style-type: none"> - Desbroce de la vegetación. - Aumento del calado bajo de la estructura.

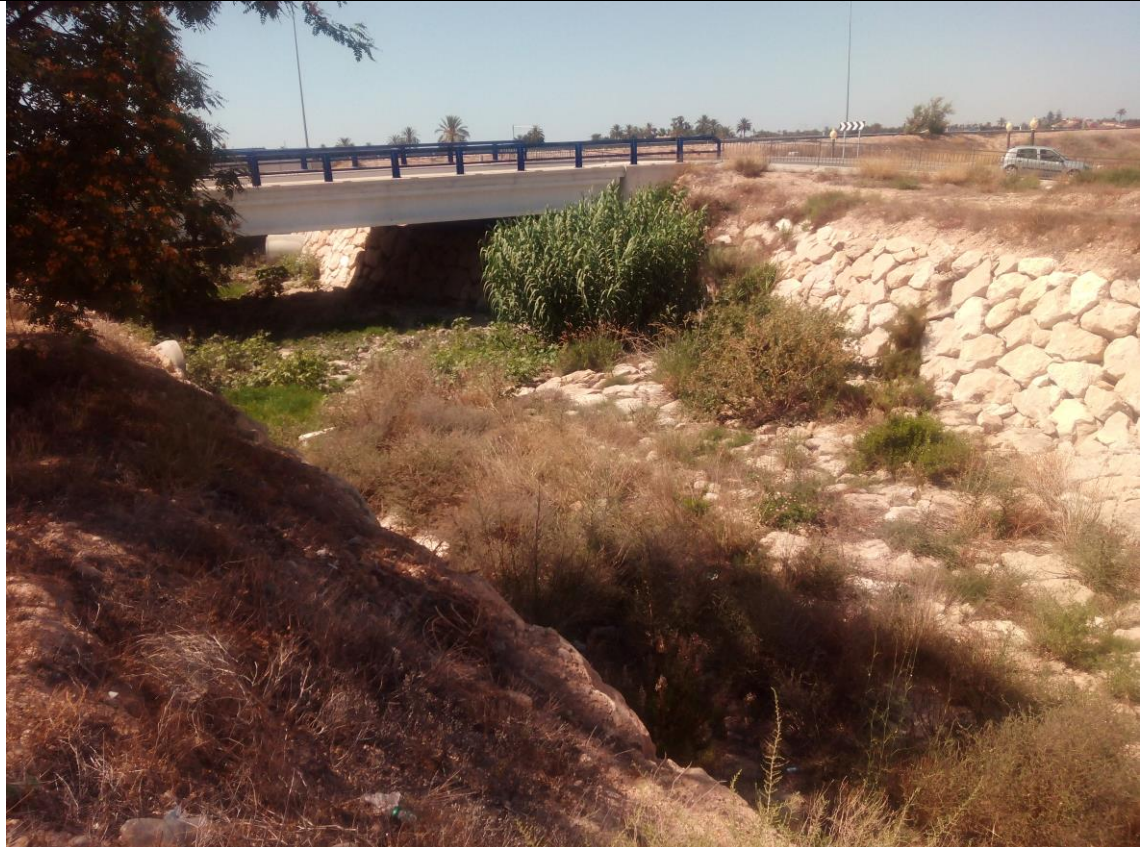
Imagen 30. Puente de la EL-20 sobre el Barranco de San Antón. Elaboración propia.

Punto 25	Puente carretera EL-20		
Coordenadas (X,Y)	704243.44; 4237361.69	Nivel de Riesgo	Alto
Tipo de riesgo	Puente, vegetación y vía de comunicación		
Descripción		Soluciones	
<p>Puente de la carretera EL-20 con suficiente anchura pero con una escasa altura que se sostiene sobre los dos taludes de cada margen del barranco reforzados con escolleras. Esta zona es peligrosa ya que las aguas que caen sobre la carretera son derivadas al barranco, más la gran impermeabilización del entorno por la gran urbanización realizada. Hay que destacar la presencia de vegetación que podría provocar un posible taponamiento.</p>		<ul style="list-style-type: none">- Desbroce de vegetación.- Refuerzo de taludes.- Profundización del cauce.

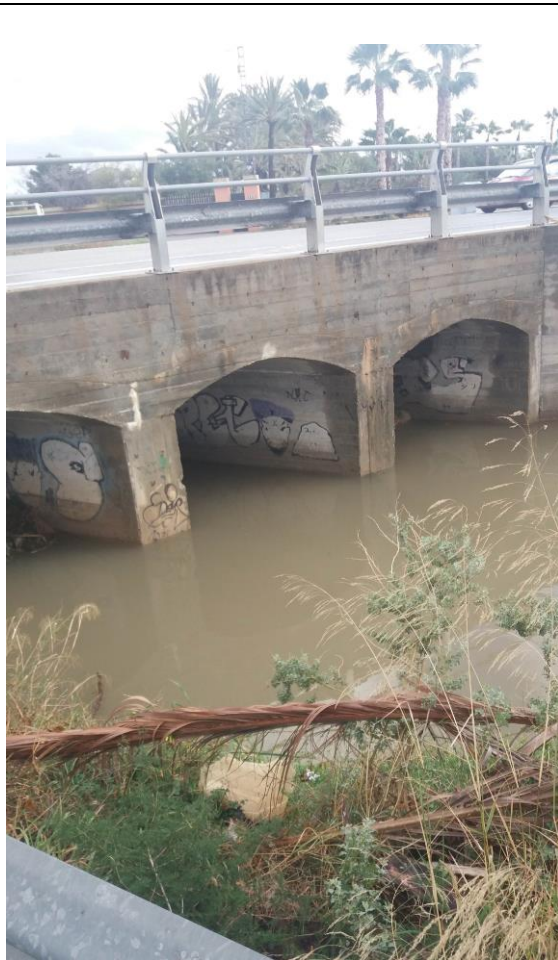
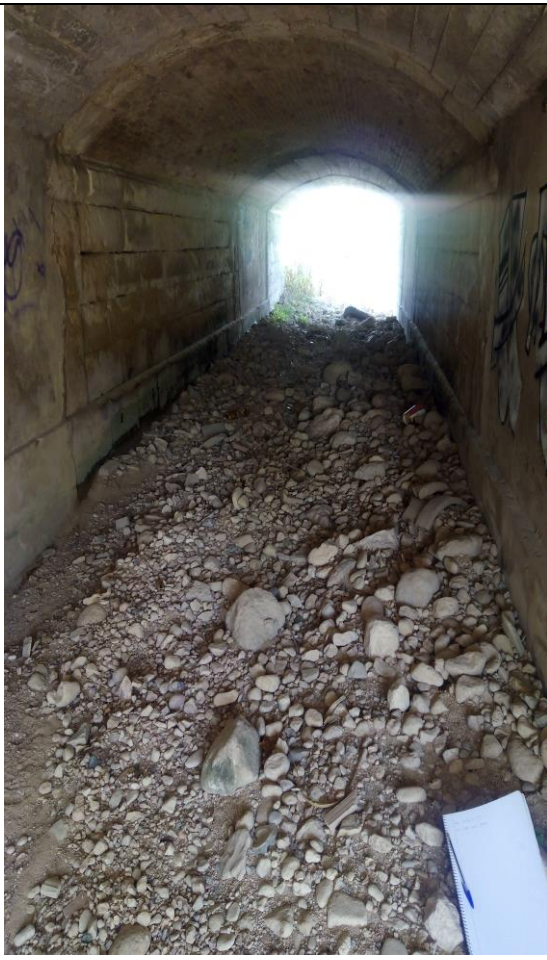
Imagen 31 y 32. Puente carretera de Santa Pola sobre el Barranco de San Antón. Elaboración propia.

Punto 26	Carretera de Santa Pola (CV-865)		
Coordenadas (X,Y)	704411.12; 4236719.81	Nivel de Riesgo	Alto
Tipo de riesgo	Puente, vegetación y vía de comunicación		
Descripción	Soluciones		
Este camino discurre sobre el Barranco de San Antón el cual está elevado por un muro con tres tubos por donde debe de pasar el agua de avenida. Los problemas que se encuentran en este punto es el insuficiente diámetro para poder desaguar la avenida que hará que el agua pase por encima de la carretera.	<ul style="list-style-type: none">- Eliminar los 3 ojos y la realización de uno rectangular.- Profundización del cauce.- Desbroce de vegetación y limpieza de materiales de arrastre.
